## 測試報告

報告編號: HTF26100454

送樣廠商 : 台灣塑膠工業股份有限公司  
樣品名稱 : 無規共聚物聚丙烯  
樣品型號 : 5003,5018T,5060T,5070,5071,5090R,5090R2,5090R3,5090RF,5090T,5100ST,  
5200M,5200XT,5202F,5250T,5350T,5350RF,5360T,5450XT,5600XT,RT5300,  
RT5400  
樣品材質 : 100%聚丙烯共聚物

測試需求 : 客戶指定依據美國聯邦法規之藥物暨食品管理 (FDA) 21 CFR 177.1520 (c) 3.2a. 進行測試。  
測試項目請參閱測試結果表格。

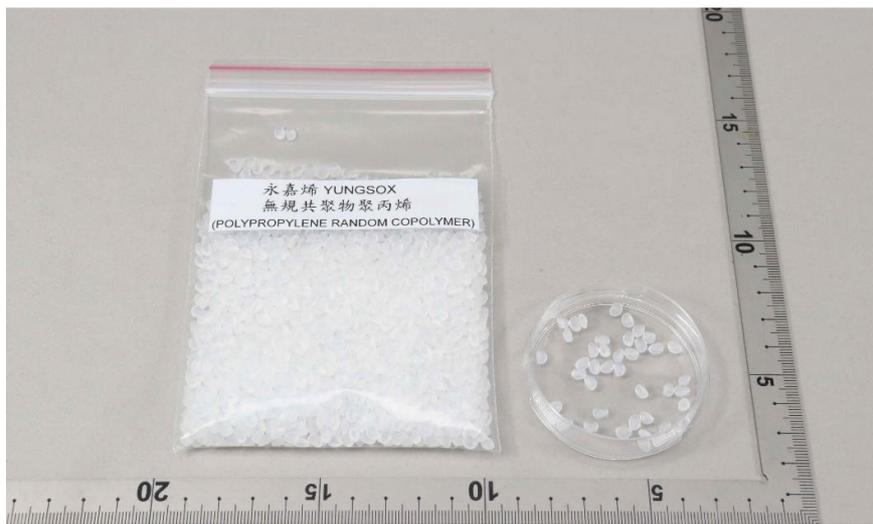
# HTF26100454

No.1 : 半透明塑膠粒

\* 照片中如有箭頭標示，則表示為實際檢測之樣品/部位。 \*
